# DER LACK IST AB

**Rost, Pfusch, Unfallreparaturen, Billiglackierung: Unter dem Farbleid des Oldtimers kommt oft Schicht für Schicht eine Überraschung nach der anderen zum Vorschein. Da hilft nur eine Radikalkur.**

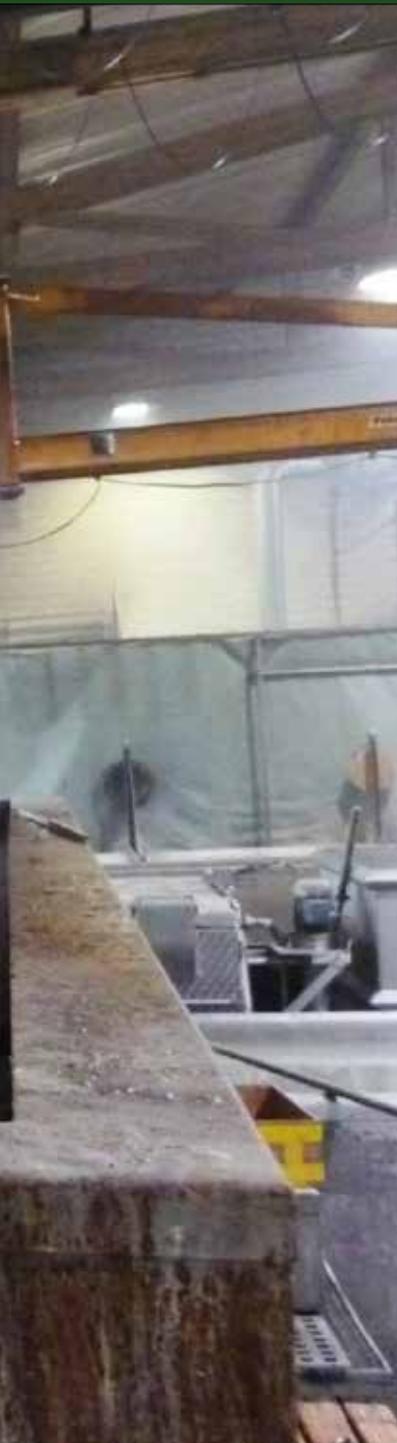
Handle with care: Die Cabriokarosserie wird innen mit Streben, aussen mit einem Rahmengestell stabilisiert. Die Entlackung der Anbauteile findet separat statt.

Beim Handling von offenen Fahrzeugen und Karosserien, die ihres Halt gebenden Fahrgestells beraubt sind, ist besondere Vorsicht geboten. Sie sind instabil und müssen mit hohlraumfreien

T- oder U-Profilen verstärkt werden. Verzogene Karosserien machen beim Zusammenbau keine Freude. Geschlossene Schweller oder andere Hohlräume sollten mit einer Öffnung von mindestens acht Millimetern Durchmesser angebohrt werden.

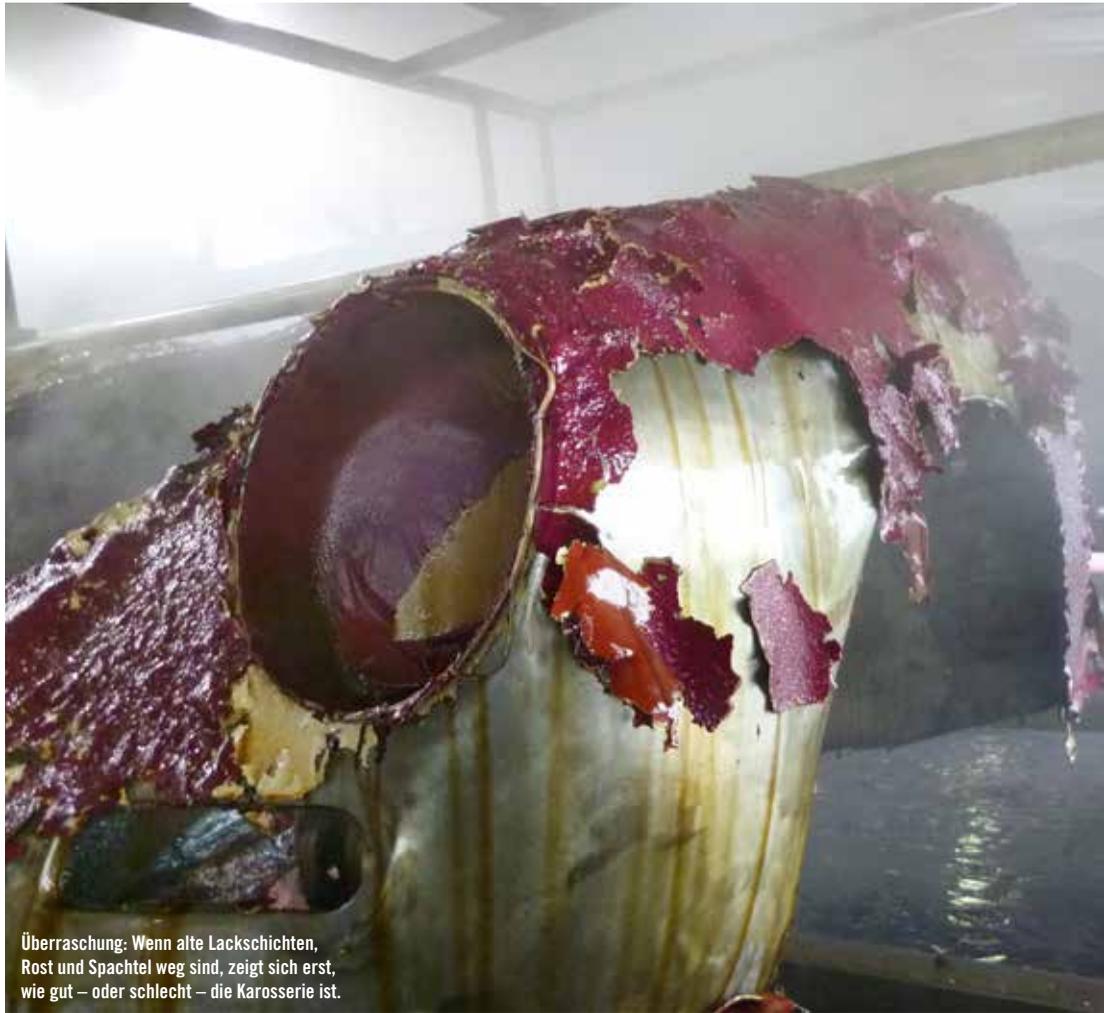
Überraschung: Wenn alte Lackschichten, Rost und Spachtel weg sind, zeigt sich erst, wie gut – oder schlecht – die Karosserie ist.

Jetzt wird die Badewanne gewechselt. Diesmal nimmt sich eine spezielle Phosphor-Formulierung den Rost vor – dem gesunden Blech kann sie nichts anhaben. Besonders desolate Karossen werden löchrig wie ein Sieb – oder man blickt gar ins Leere. So wird der Spengler nicht arbeitslos.

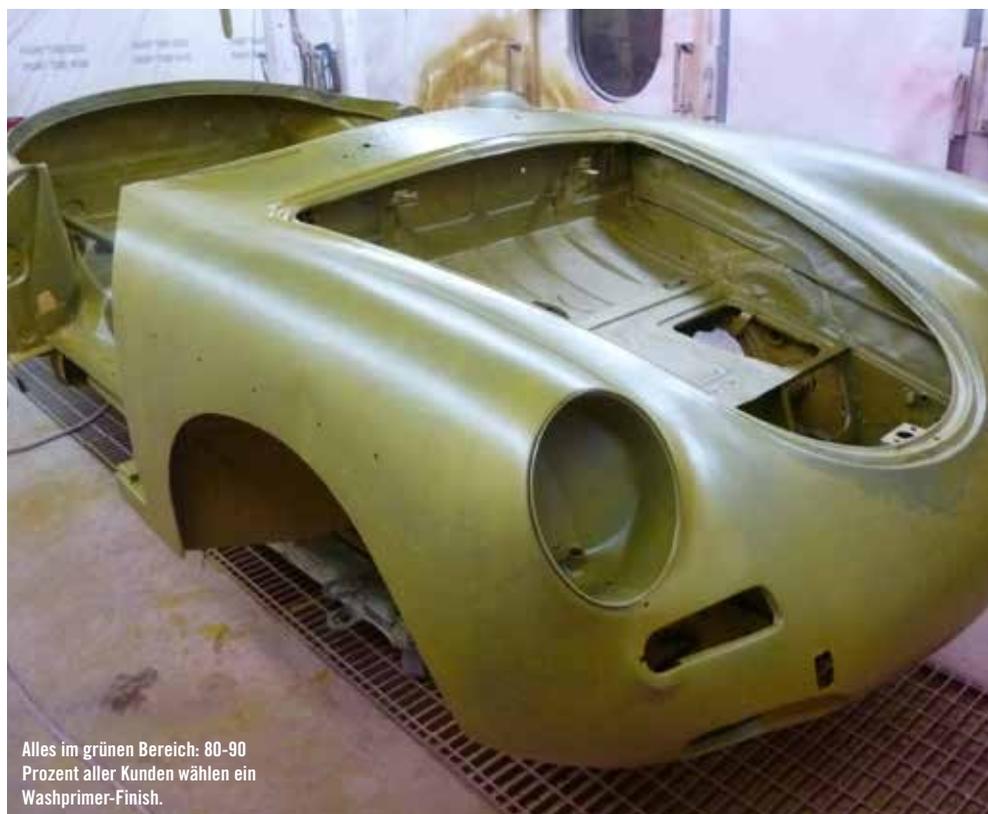
Alles im grünen Bereich: 80-90 Prozent aller Kunden wählen ein Washprimer-Finish.

wieder übergeben. Wer möchte, kann sich auch den grünlichen Washprimer aufspritzen lassen. Dann ist wirklich alles rostresistent. Der Lackierer hat für seine Arbeit jetzt die optimale Grundlage, um mit der Restauration richtig loslegen zu können.
